Asbest i rørinstallationer

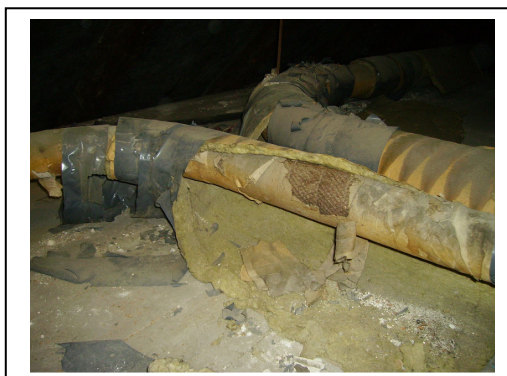
Peter Skovbon skulle varetage en opgave med renovering af rørisolering på et loft i en etageejendom.

Opgaven kunne have været meget omfangsrig og kompliceret, idet den eksisterende rørisolering tilsyneladende var asbestholdig. Men kun tilsyneladende!

Den eksisterende isolering var gået i stykker, og asbestfibre kunne have været spredt ud mellem rør, ventilationsanlæg, samt opbevarede effekter.

Men Peter Skovbon udtog et antal prøver af den eksisterende rørisolering, samt nogle geltapeprøver af støvet på gulvet. Prøverne viste sig ikke at indeholde asbestfibre, og en unødvendig udgift på 50-100.000 kr. var afværget.

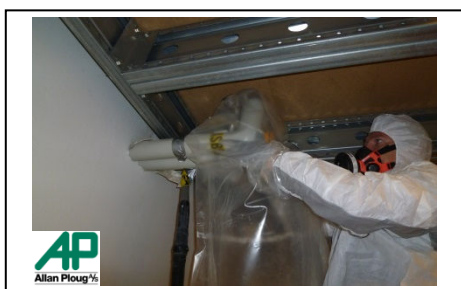
Poseløsninger til asbestsanering er en billig metode.

Poseløsninger kan anvendes, såfremt der kun er få steder i samme rum, der skal asbestsaneres, f.eks. rørbøjninger. Arbejdet skal udføres af særligt uddannet personalet.

Asbest forekommer ofte udelukkende i rørbøjninger m.m.

Du kan anvende poseløsningen til demontering af asbest i rørbøjningerne, og derefter blot nedskære de øvrige rørstykker som almindelige rør uden asbest.
